MILLENNIUM
CHALLENGE CORPORATION
UNITED STATES OF AMERICA

Trip Report
PROJET ROUTES

MISSION TRIMESTRIELLE 8 - 19 JUILLET 2013

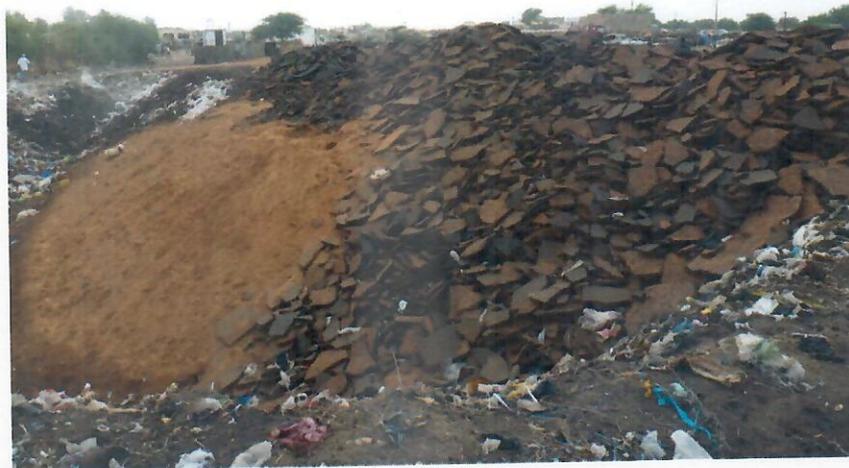
Le besoin de recycler l'enrobé : L'Entrepreneur a transporté au site de rebus, l'enrobé retiré sur plusieurs kilomètres de la RN2. De surcroît, le site de dépôt est au centre de la ville de Richard-Toll. La mise en dépôt d'enrobé n'est pas prévue dans le PGES, ni dans les dispositions contractuelles. Cette initiative fut approuvée par l'Ingénieur avec l'accord du PMU/MCA alors qu'elle représente un problème environnemental qui est contraire à la Loi Sénégalaise (voir extrait ci-dessous du CPT article 6.2.3 portant sur la gestion des déchets) et des *MCC Environmental Guidelines*.

Le MCC a soulevé cette problématique technique et environnementale avec le MCA, l'Ingénieur et les deux parties ont accepté de mettre un frein immédiat à cette pratique. Il appert toutefois que d'autres tas d'asphalte auraient été rajoutés le lendemain.

D'autre part, l'enrobé aurait dû être broyé et recyclé dans la structure de la nouvelle chaussée, ce qui économise de l'argent et augmente la résistance de la chaussée en sus d'éviter l'impact environnemental. Il appert que l'Entreprise et l'Ingénieur ont proposé de recycler l'Enrobé scarifié comme solution technique mais que le PMU/MCA s'y seraient opposés et instruits de le déplacer vers le site de dépôt de Richard Toll. Il est regrettable que cette conversation ne fût pas rapportée dans le procès-verbal, alors qu'elle fut apparemment discutée selon plusieurs sources. Plusieurs intervenants sur le projet ont témoigné aux représentants du MCC que cette orientation devrait adoptée et qu'elle a été bloquée par le PMU et le MCA.

Le PGES ne permet pas de disposer du pulvérisat d'enrobé puisqu'il était entendu que le pulvérisat d'enrobé serait recyclé dans le corps de la chaussée.

8. L'Entrepreneur a transporté au site de rebus, l'enrobé retiré sur plusieurs kilomètres de la RN2 et déposé au centre de la ville de Richard-Toll. La mise en dépôt d'enrobé n'est pas prévue dans le PGES, ni dans les dispositions contractuelles. Cette initiative fut approuvée par l'Ingénieur avec l'accord du PMU/MCA alors qu'elle représente un problème environnemental qui est contraire à la Loi Sénégalaise. L'enrobé aurait dû être broyé et recyclé dans la structure de la nouvelle chaussée, ce qui économise de l'argent et augmente la résistance de la chaussée en évitant l'impact environnemental. Il apparaît que l'Entreprise et l'Ingénieur ont proposé de recycler l'enrobé scarié comme solution technique mais que le PMU/MCA s'y seraient opposés et les ont instruits de le déplacer vers le site de dépôt de Richard Toll.
